報告書

件名	冷温水管劣化調査			
現場名	殿			
<p>拝啓</p> <p>貴社、ますますご清栄のこととお慶び申し上げます。</p> <p>平素は格別のお引き立てをいただき、厚く御礼申し上げます。</p> <p>さて、先日ご下命賜りました冷温水管劣化調査に関して、本書の通り取りまとめました。</p> <p>御報告申し上げますのでご高覧頂きますよう、宜しくお願い申し上げます。</p> <p style="text-align: right;">敬具</p>				
		作成	確認	承認
文書No.	**-*-*****			
日本水処理工業株式会社		発行日	****/**/**

調査項目：冷温水管劣化調査

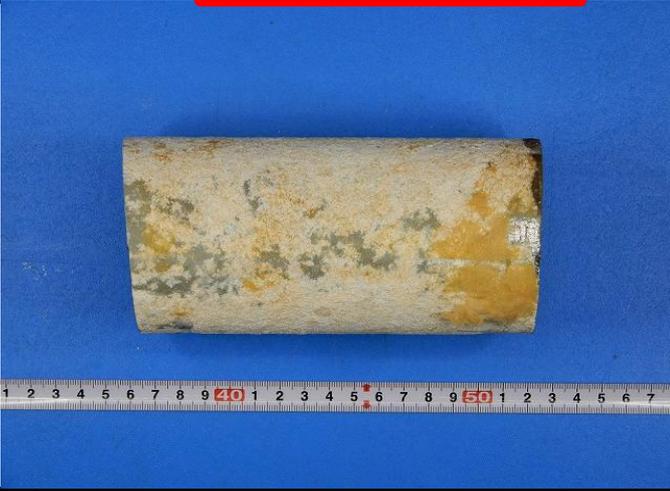
<p>No. O1-1</p> <p>抜管調査対象サンプル FCU系統 冷温水管</p> <p>この配管を1とします。</p>

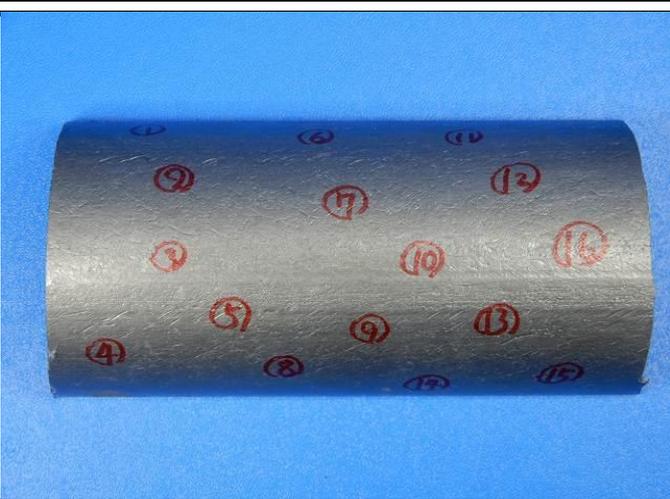
①	4.01	②	3.70	③	3.75	④	3.69	⑤	3.56	⑥	3.86	⑦	3.76	⑧	3.83
⑨	3.64	⑩	3.65	⑪	3.73	⑫	3.74	⑬	3.64	⑭	3.48	⑮	3.77	⑯	3.88

<p>No. O1-2</p> <p>FCU系統 冷温水管</p> <p>肉厚測定箇所</p>

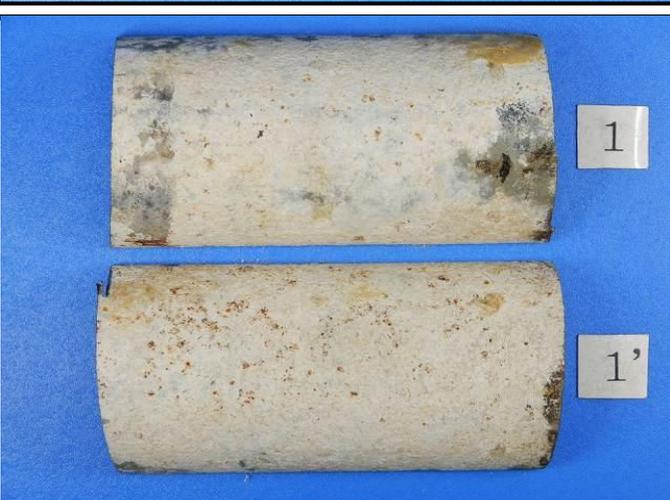
<p>No. O1-3</p> <p>FCU系統 冷温水管</p> <p>洗浄前外面状況</p> <p>著しい腐食箇所はありません。</p> <p>上の配管を1、下の配管を1'とします。</p>

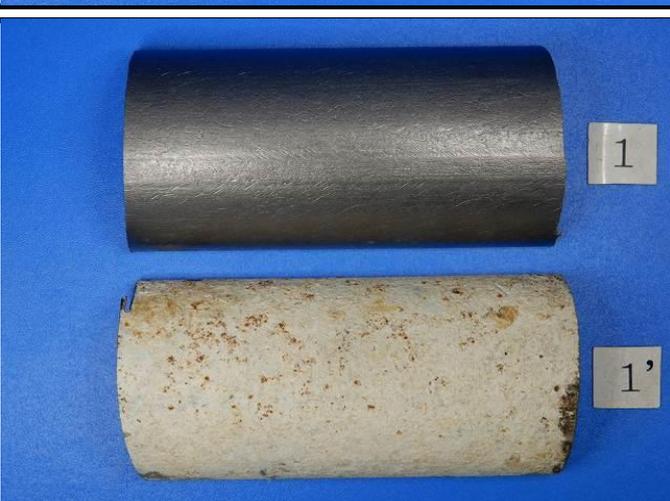
<p>No. O1-4</p> <p>FCU系統 冷温水管</p> <p>洗浄後外面状況</p> <p>著しい減肉箇所はありません。</p>

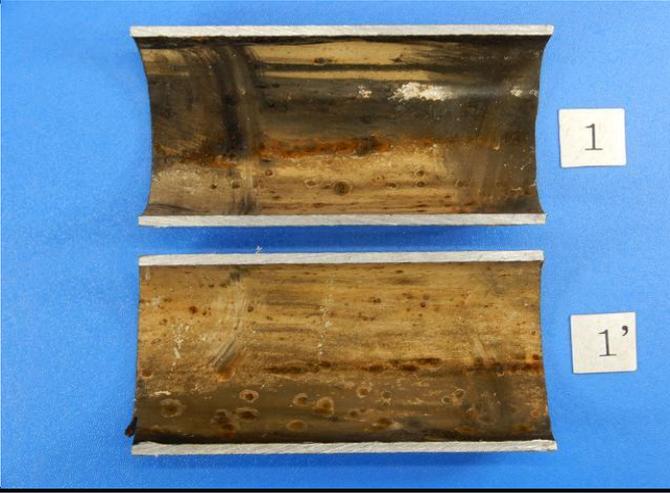
<table border="1"> <tr> <td data-bbox="1077 125 1495 181">No. 01-5</td> </tr> <tr> <td data-bbox="1077 181 1495 371">FCU系統 冷温水管</td> </tr> <tr> <td data-bbox="1077 371 1495 618"> <p>洗浄前内面状況</p> <p>管内全体にスケールが付着しており、部分的に小さな錆瘤の形成が確認できます。</p> </td> </tr> </table>	No. 01-5	FCU系統 冷温水管	<p>洗浄前内面状況</p> <p>管内全体にスケールが付着しており、部分的に小さな錆瘤の形成が確認できます。</p>
No. 01-5				
FCU系統 冷温水管				
<p>洗浄前内面状況</p> <p>管内全体にスケールが付着しており、部分的に小さな錆瘤の形成が確認できます。</p>

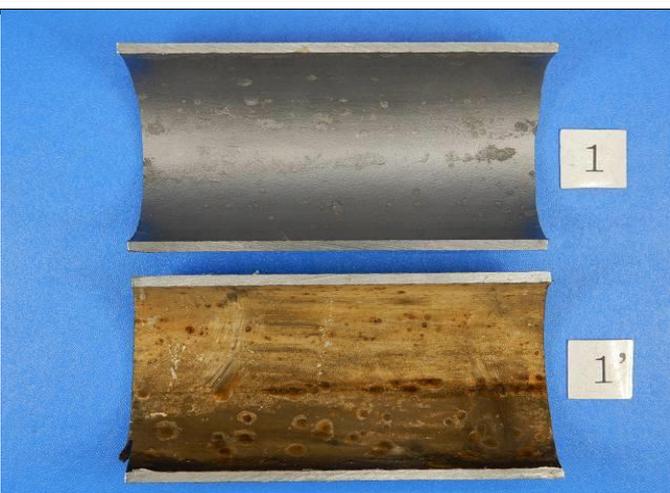
<table border="1"> <tr> <td data-bbox="1077 618 1495 674">No. 01-6</td> </tr> <tr> <td data-bbox="1077 674 1495 864">FCU系統 冷温水管</td> </tr> <tr> <td data-bbox="1077 864 1495 1111"> <p>洗浄後内面状況</p> <p>管内全体が浅く減肉している事が確認できます。</p> </td> </tr> </table>	No. 01-6	FCU系統 冷温水管	<p>洗浄後内面状況</p> <p>管内全体が浅く減肉している事が確認できます。</p>
No. 01-6				
FCU系統 冷温水管				
<p>洗浄後内面状況</p> <p>管内全体が浅く減肉している事が確認できます。</p>

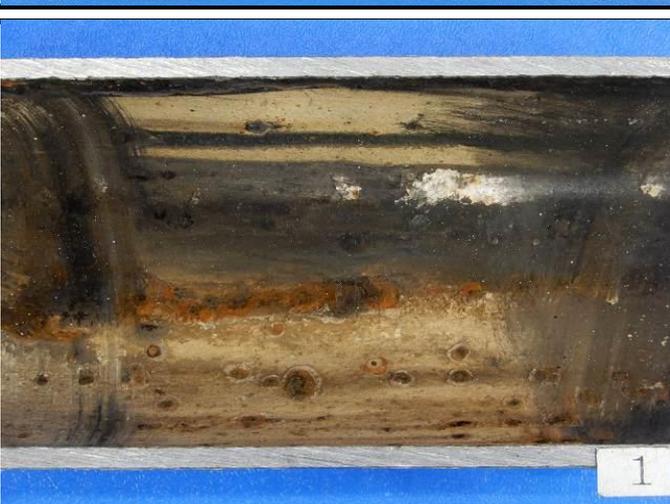
<table border="1"> <tr> <td data-bbox="1077 1111 1495 1167">No. 01-7</td> </tr> <tr> <td data-bbox="1077 1167 1495 1379">FCU系統 冷温水管 (1)</td> </tr> <tr> <td data-bbox="1077 1379 1495 1615"> <p>洗浄前内面拡大</p> <p>管内表面に小さな錆瘤が形成しています。</p> </td> </tr> </table>	No. 01-7	FCU系統 冷温水管 (1)	<p>洗浄前内面拡大</p> <p>管内表面に小さな錆瘤が形成しています。</p>

No. 01-7				
FCU系統 冷温水管 (1)				
<p>洗浄前内面拡大</p> <p>管内表面に小さな錆瘤が形成しています。</p>

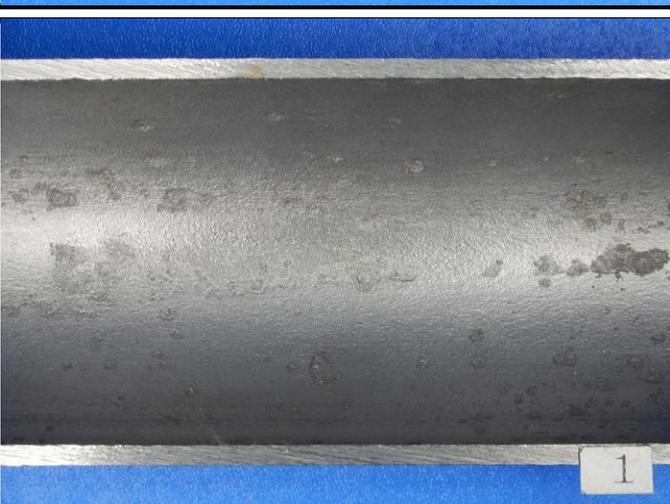
<table border="1"> <tr> <td data-bbox="1077 1615 1495 1671">No. 01-8</td> </tr> <tr> <td data-bbox="1077 1671 1495 1883">FCU系統 冷温水管 (1)</td> </tr> <tr> <td data-bbox="1077 1883 1495 2119"> <p>洗浄後内面拡大</p> <p>母材が浅く減肉しています。</p> </td> </tr> </table>	No. 01-8	FCU系統 冷温水管 (1)	<p>洗浄後内面拡大</p> <p>母材が浅く減肉しています。</p>
No. 01-8				
FCU系統 冷温水管 (1)				
<p>洗浄後内面拡大</p> <p>母材が浅く減肉しています。</p>

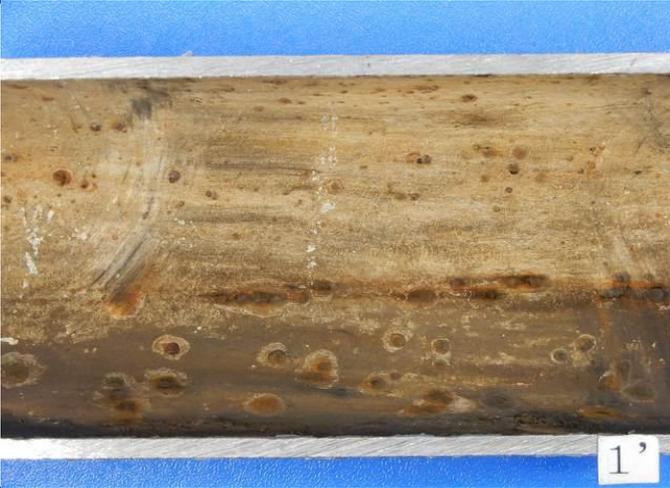
No. 01-9
	FCU系統 冷温水管 (1') 内面拡大状況 母材が浅く減肉しています。
